RELATÓRIO TÉCNICO

145.934-205

**MAPEAMENTO DE ÁREAS DE ALTO E MUITO ALTO RISCO A
DESLIZAMENTOS E INUNDAÇÕES DO MUNICÍPIO DE PRESIDENTE
PRUDENTE, SP**

CASA MILITAR DO GABINETE DO GOVERNADOR

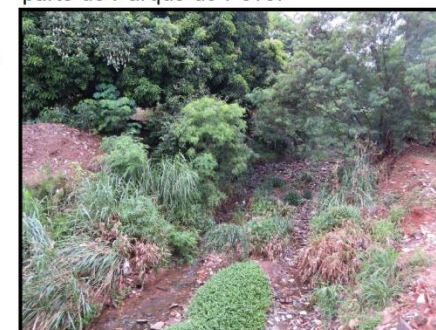
Vista do afluente do Córrego do Veado. Notar a quantidade de lixo e entulho no talude marginal e no canal deste.

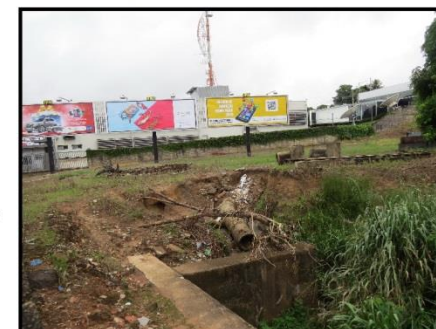
Detalhe do processo erosivo próxima a embocadura do afluente no Córrego do Veado, na margem direita.

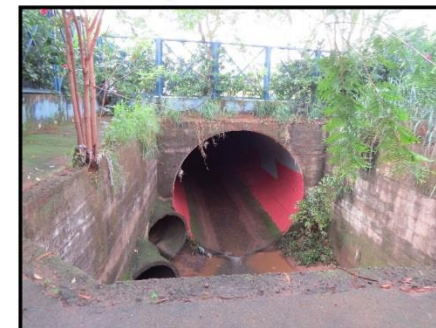
Vista do córrego do Veado no Parque do Povo. O córrego apresenta-se canalizado e confinado. Este é um dos poucos locais em que o canal apresenta-se livre.

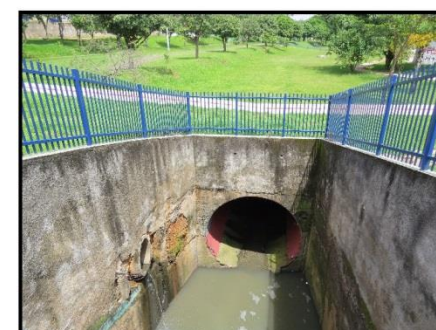
Detalhe do canal do córrego do Viado, apresenta-se canalizado em uma estrutura de 5 metros de diâmetro.

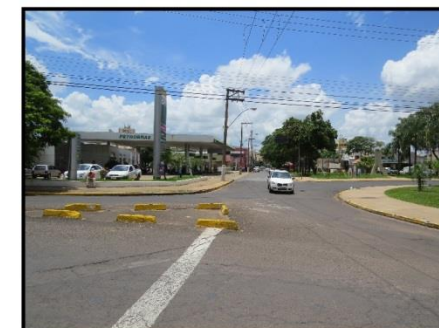
Notar a presença de um posto de gasolina (seta vermelha) que frequentemente sofre com o processo de inundação.

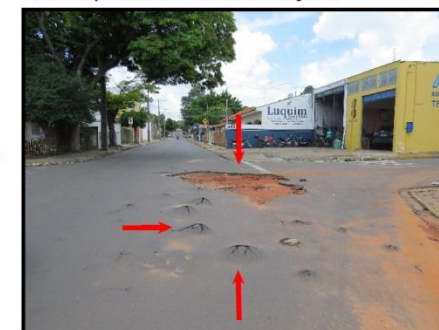
Vista geral da rua Arthur Villa Real, próximo da avenida Brasil. Notar as feições no asfalto (setas vermelhas) que indicam a intensidade da energia da água.

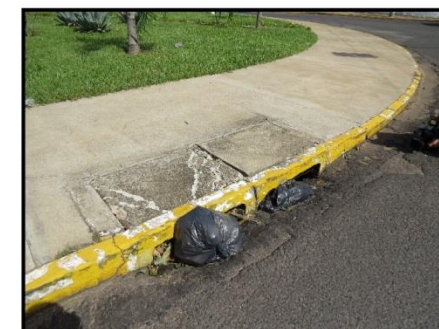
Detalhe para uma boca de lobo entupida por lixos, contribuindo para as inundações.

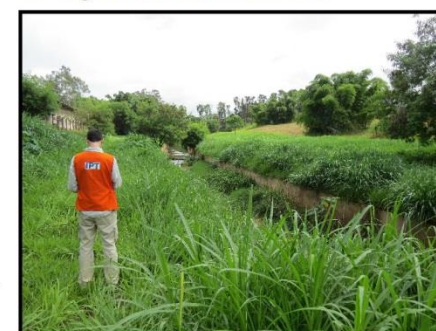
Vista geral do córrego próximo a rua Ana Jacinta, que apresenta-se canalizado e livre, os taludes marginais são feitos de concreto.

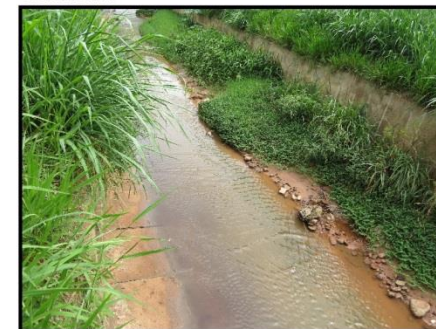
Notar que o canal apresenta um pouco de vegetação e entulho em sua calha.

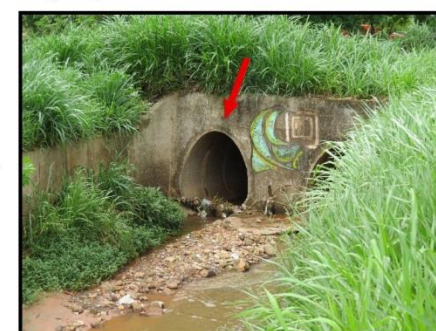
Detalhe para as estruturas de canalização (ovular) que atravessam a rua Ana Jacinta. Em períodos de chuvas intensas esta rua chega a apresentar pontos de inundação.

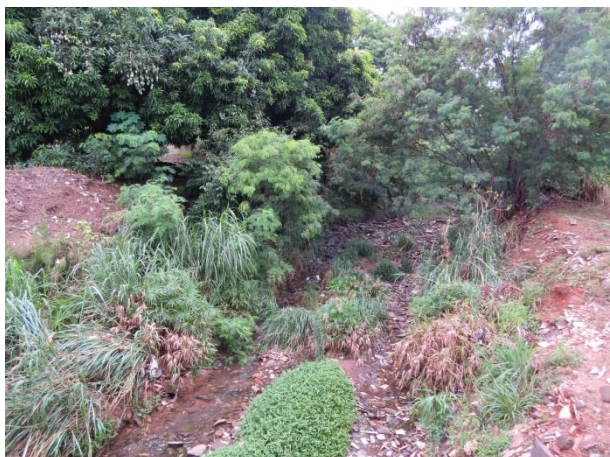
FOTO 1. Vista de um pequeno trecho do afluente do Córrego do Veado que apresenta refluxo quando o sistema de drenagem do Córrego do Veado trabalha afogado, deflagrando a inundação.

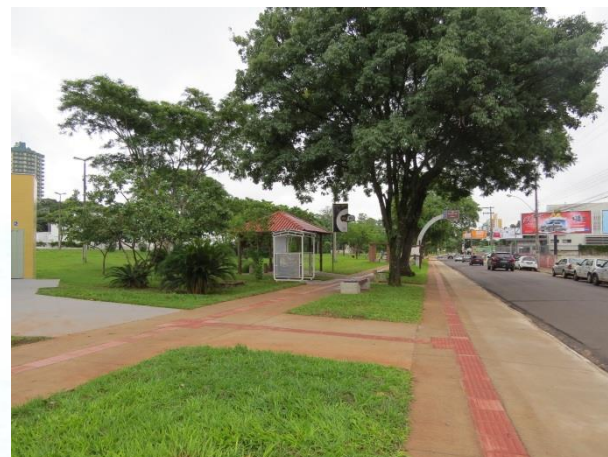
FOTO 2. Vista da Avenida 14 de Setembro (a direita) e de parte do Parque do Povo (centro e esquerda da foto), adjacente a esta. Neste local, as águas podem chegar a até 5 m de altura, segundo a COMDEC, atingindo o comercio ao redor.

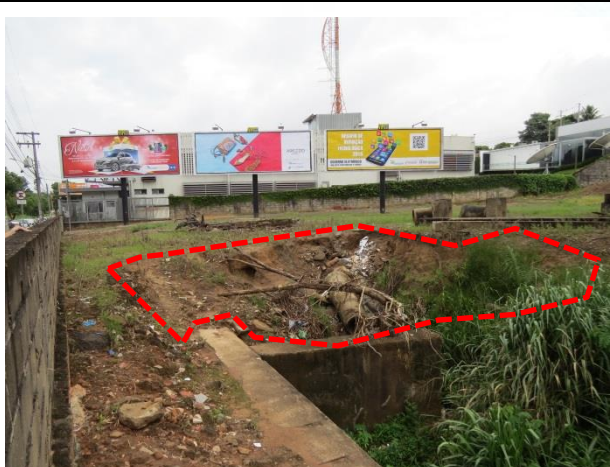
FOTO 3. Detalhe do processo erosivo (polígono) próximo à embocadura do afluente no Córrego do Veado, na margem direita.

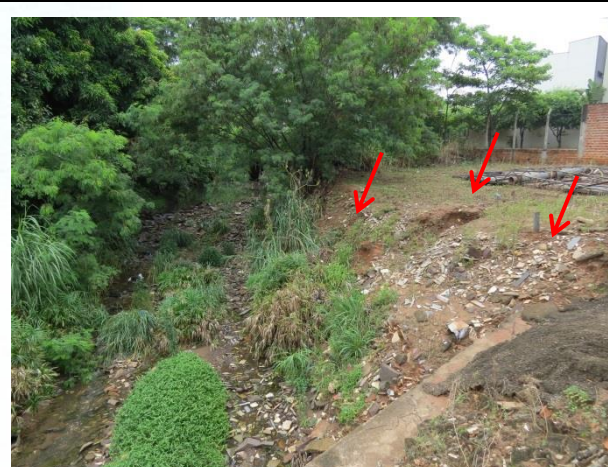
FOTO 4. Detalhe da margem esquerda do afluente, com presença de processos erosivos (setas) e entulho depositado sobre o talude marginal.

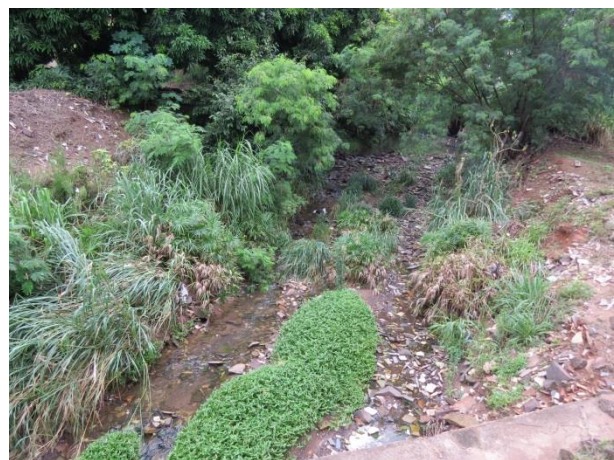
FOTO 5. Vista do afluente do córrego do Veado. Notar a quantidade de lixo e entulho no talude marginal e no canal deste, diminuindo a vazão do córrego, contribuindo para o processo de inundação.

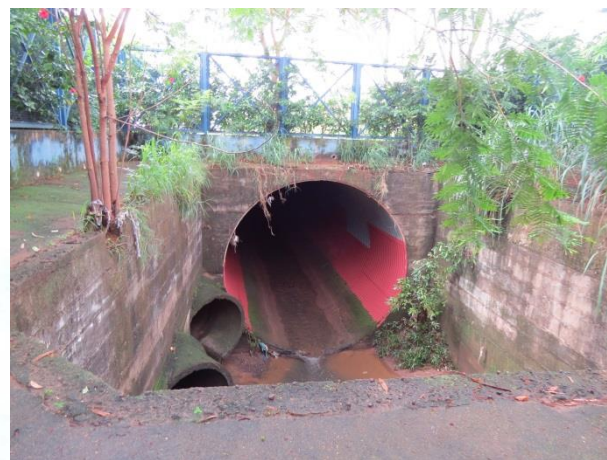
FOTO 6. Vista do córrego do Veado no Parque do Povo. O córrego apresenta-se canalizado e confinado. Este é um dos poucos locais em que o canal pode ser observado.

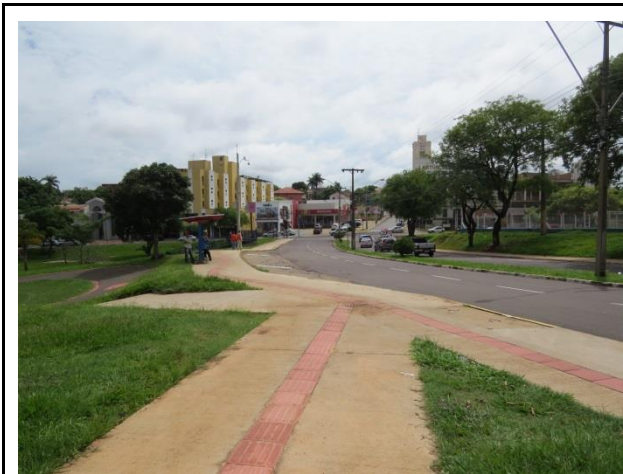
FOTO 7. Vista geral do Parque do Povo, na avenida da Saudade. Local onde frequentemente ocorre inundação do córrego do Veado, segundo a COMDEC.

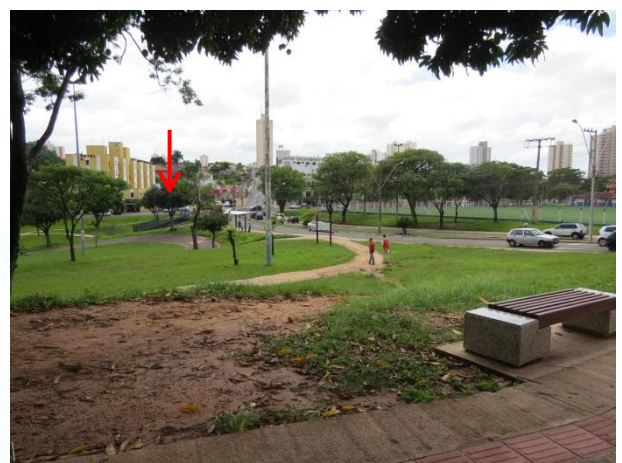
FOTO 8. Vista geral do Parque do Povo. O córrego do Veado apresenta-se canalizado e confinado podendo ser observado somente no ponto indicado pela seta.

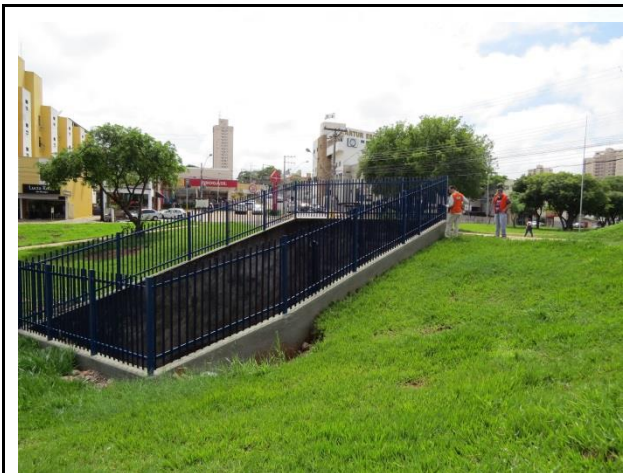
FOTO 9. Detalhe para o córrego do Veado no Parque do Povo, nas proximidades da avenida da Saudade. Segundo a COMDEC, neste ponto, a inundação atinge aproximadamente 3 m.

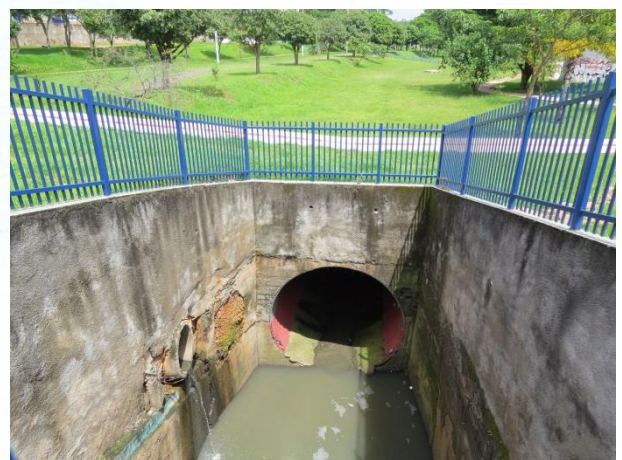
FOTO 10. Detalhe do canal do córrego do Veado em um dos poucos trechos que não se apresenta confinado. O córrego é canalizado em uma estrutura de, aproximadamente, 5 m de diâmetro, que, segundo o histórico de inundação, aparenta ser insuficiente para a vazão do córrego.

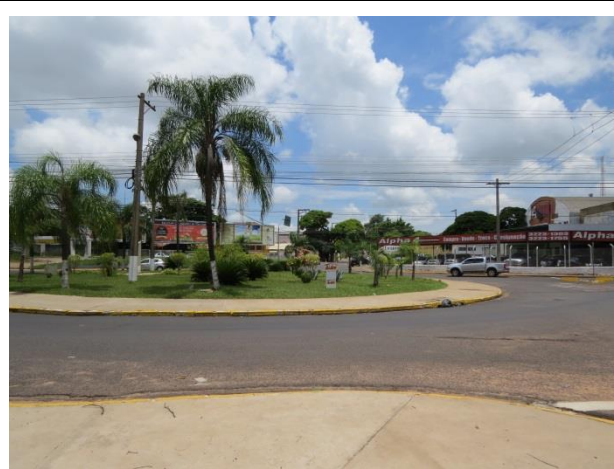
FOTO 11. Vista geral da rotatória na avenida Brasil. Esta área é um baixo topográfico que concentra as águas superficiais da região, contribuindo para o processo de inundação.

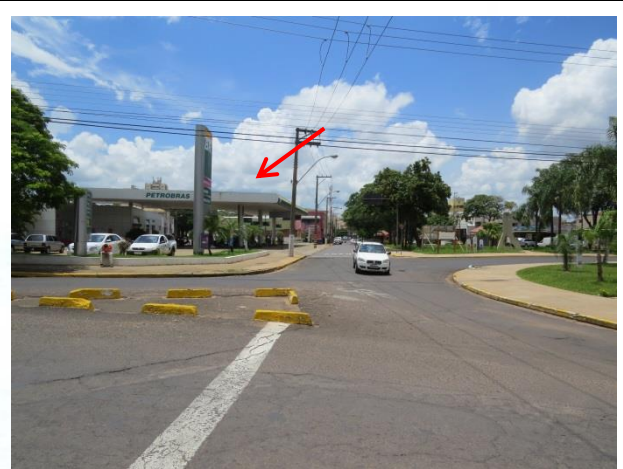
FOTO 12. Vista geral da rotatória na avenida Brasil. Notar a presença de um posto de gasolina (seta) que, frequentemente, é atingido por processo de inundação, podendo, além de causar transtornos, contaminar com hidrocarbonetos as águas do córrego.

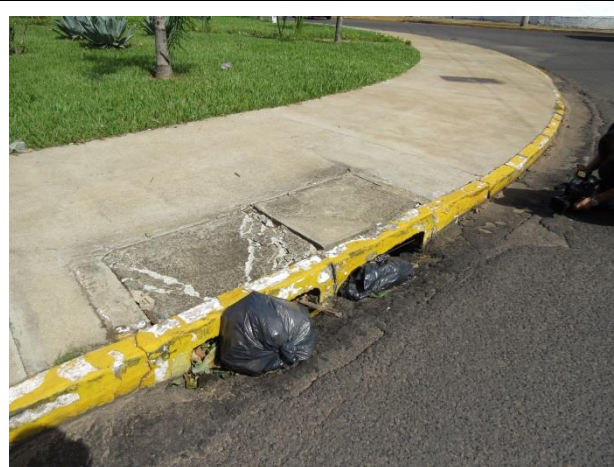
FOTO 13. Detalhe para uma boca de lobo entupida por lixos, diminuindo o escoamento das águas superficiais contribuindo para as inundações.

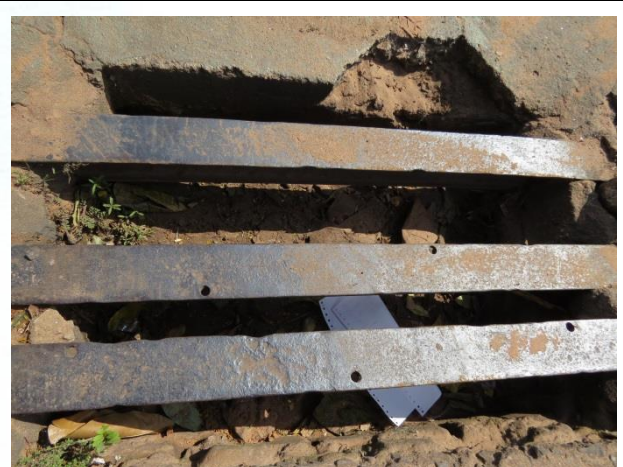
FOTO 14. Detalhe para uma estrutura de escoamento da drenagem superficial completamente entupida por sedimentos, que acaba por contribuir para o processo de inundação.

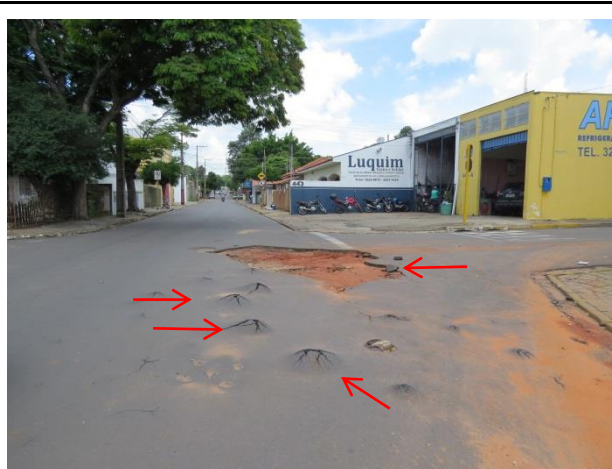
FOTO 15. Vista geral da rua Arthur Villa Real, próximo da avenida Brasil. Notar as feições no asfalto (setas vermelhas) que indicam a intensidade da energia da água.

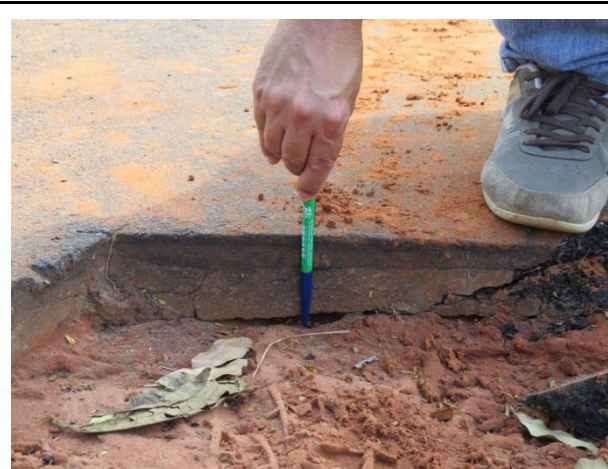
FOTO 16. Detalhe para a estrutura que se formou devido ao rompimento do asfalto pela ação da água.

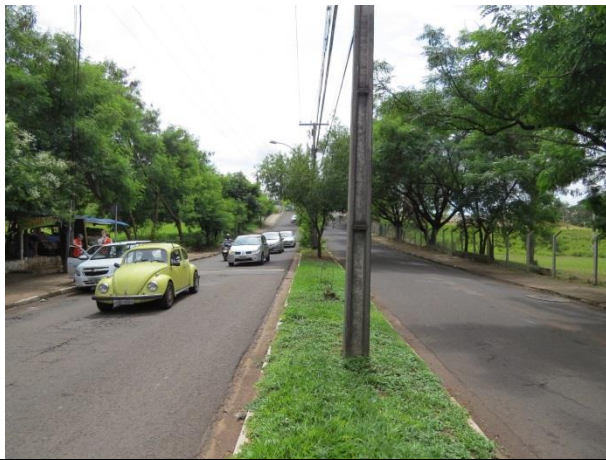
FOTO 17. Vista geral da rua Ana Jacinta. Segundo a COMDEC, esta área apresenta inundação, principalmente na via, não atingindo moradias.

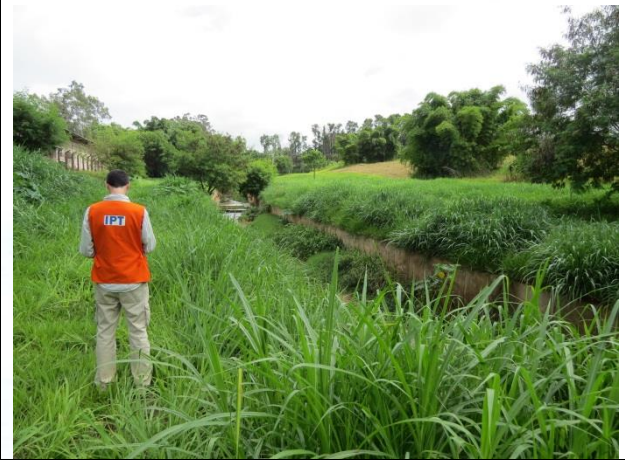
FOTO 18. Vista geral do córrego próximo a rua Ana Jacinta. O córrego apresenta-se canalizado e a céu aberto, os taludes marginais são feitos de concreto. Segundo a COMDEC, a inundação não chega a alcançar os estabelecimentos comerciais no entorno do córrego.

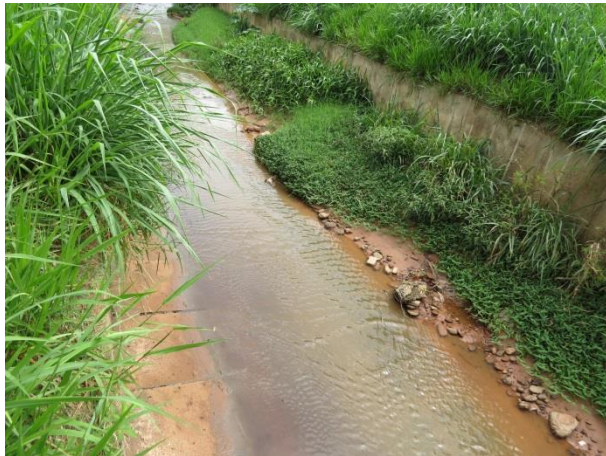
FOTO 19. Vista do córrego próximo da rua Ana Jacinta. Notar que o canal apresenta um pouco de vegetação e entulho em sua calha.

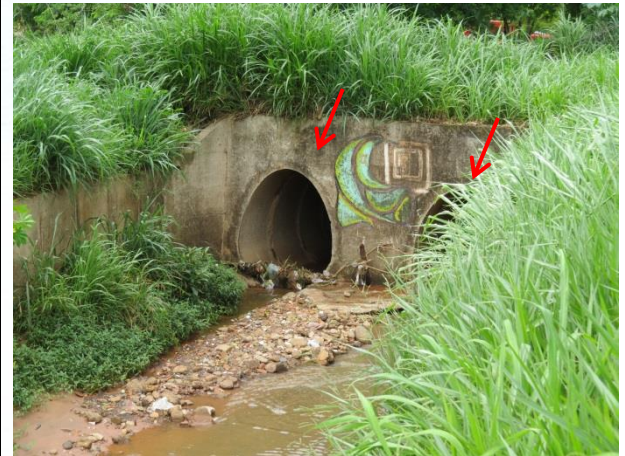
FOTO 20. Detalhe para as estruturas de canalização (ovóide) que atravessam a rua Ana Jacinta. Em períodos de chuvas intensas, esta rua chega a apresentar pontos de inundação.
