RELATÓRIO TÉCNICO

145.934-205

**MAPEAMENTO DE ÁREAS DE ALTO E MUITO ALTO RISCO A
DESLIZAMENTOS E INUNDAÇÕES DO MUNICÍPIO DE PRESIDENTE
PRUDENTE, SP**

CASA MILITAR DO GABINETE DO GOVERNADOR

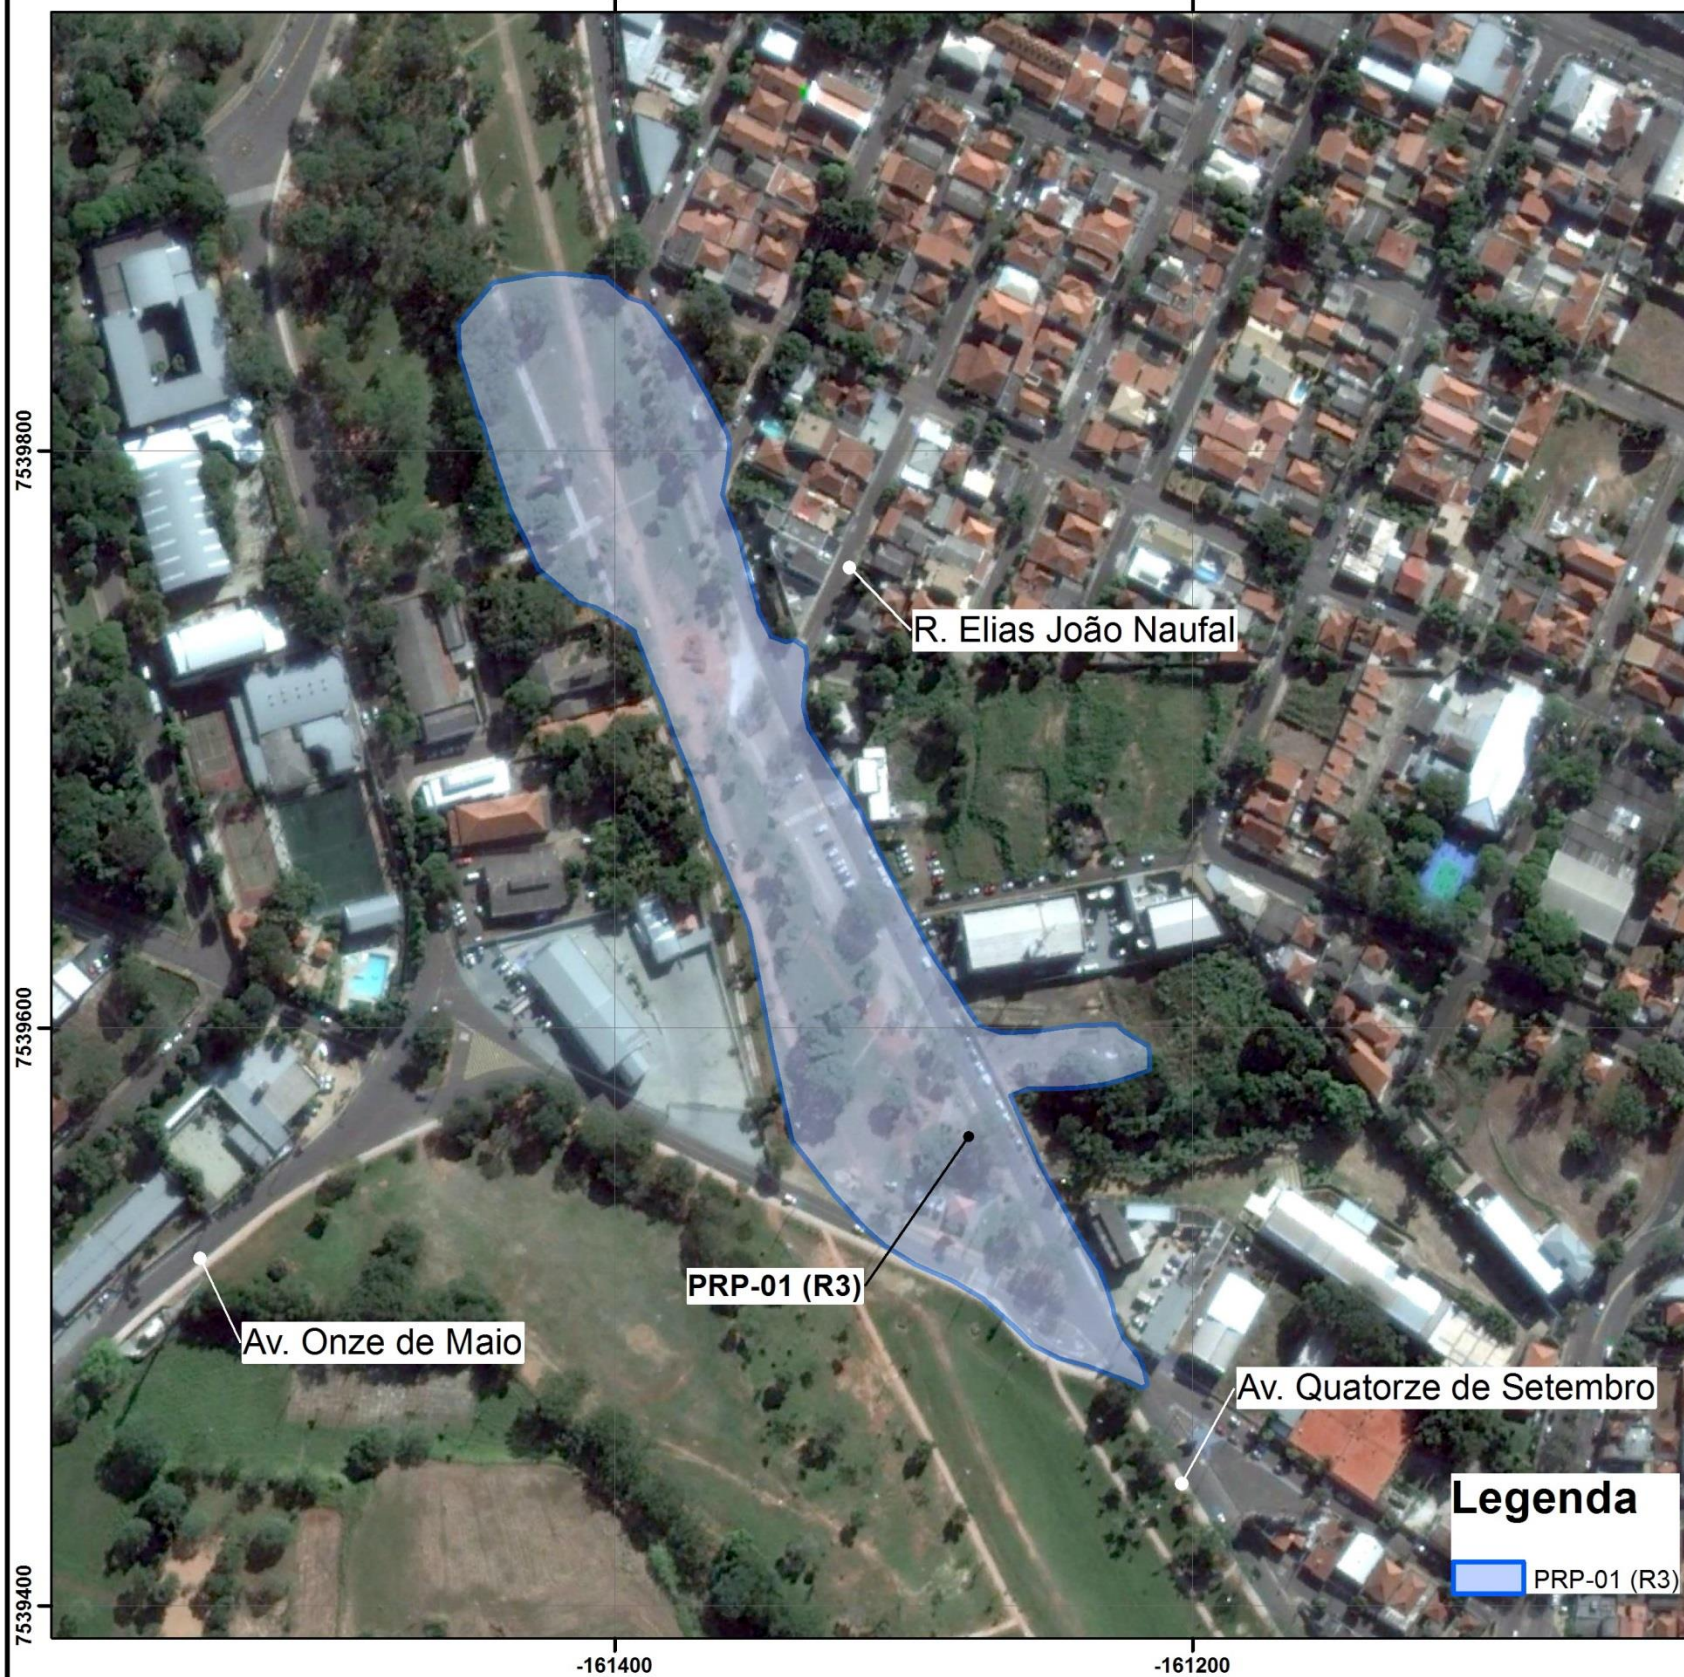
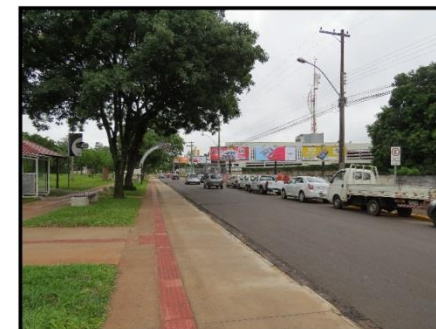
Município: Presidente Prudente
 Nome da Área: Parque do Povo – Av. 14 de setembro
 Grau de Risco Predominante: R3 - Alto

Vista da Avenida 14 de Setembro e de parte do Parque do Povo.

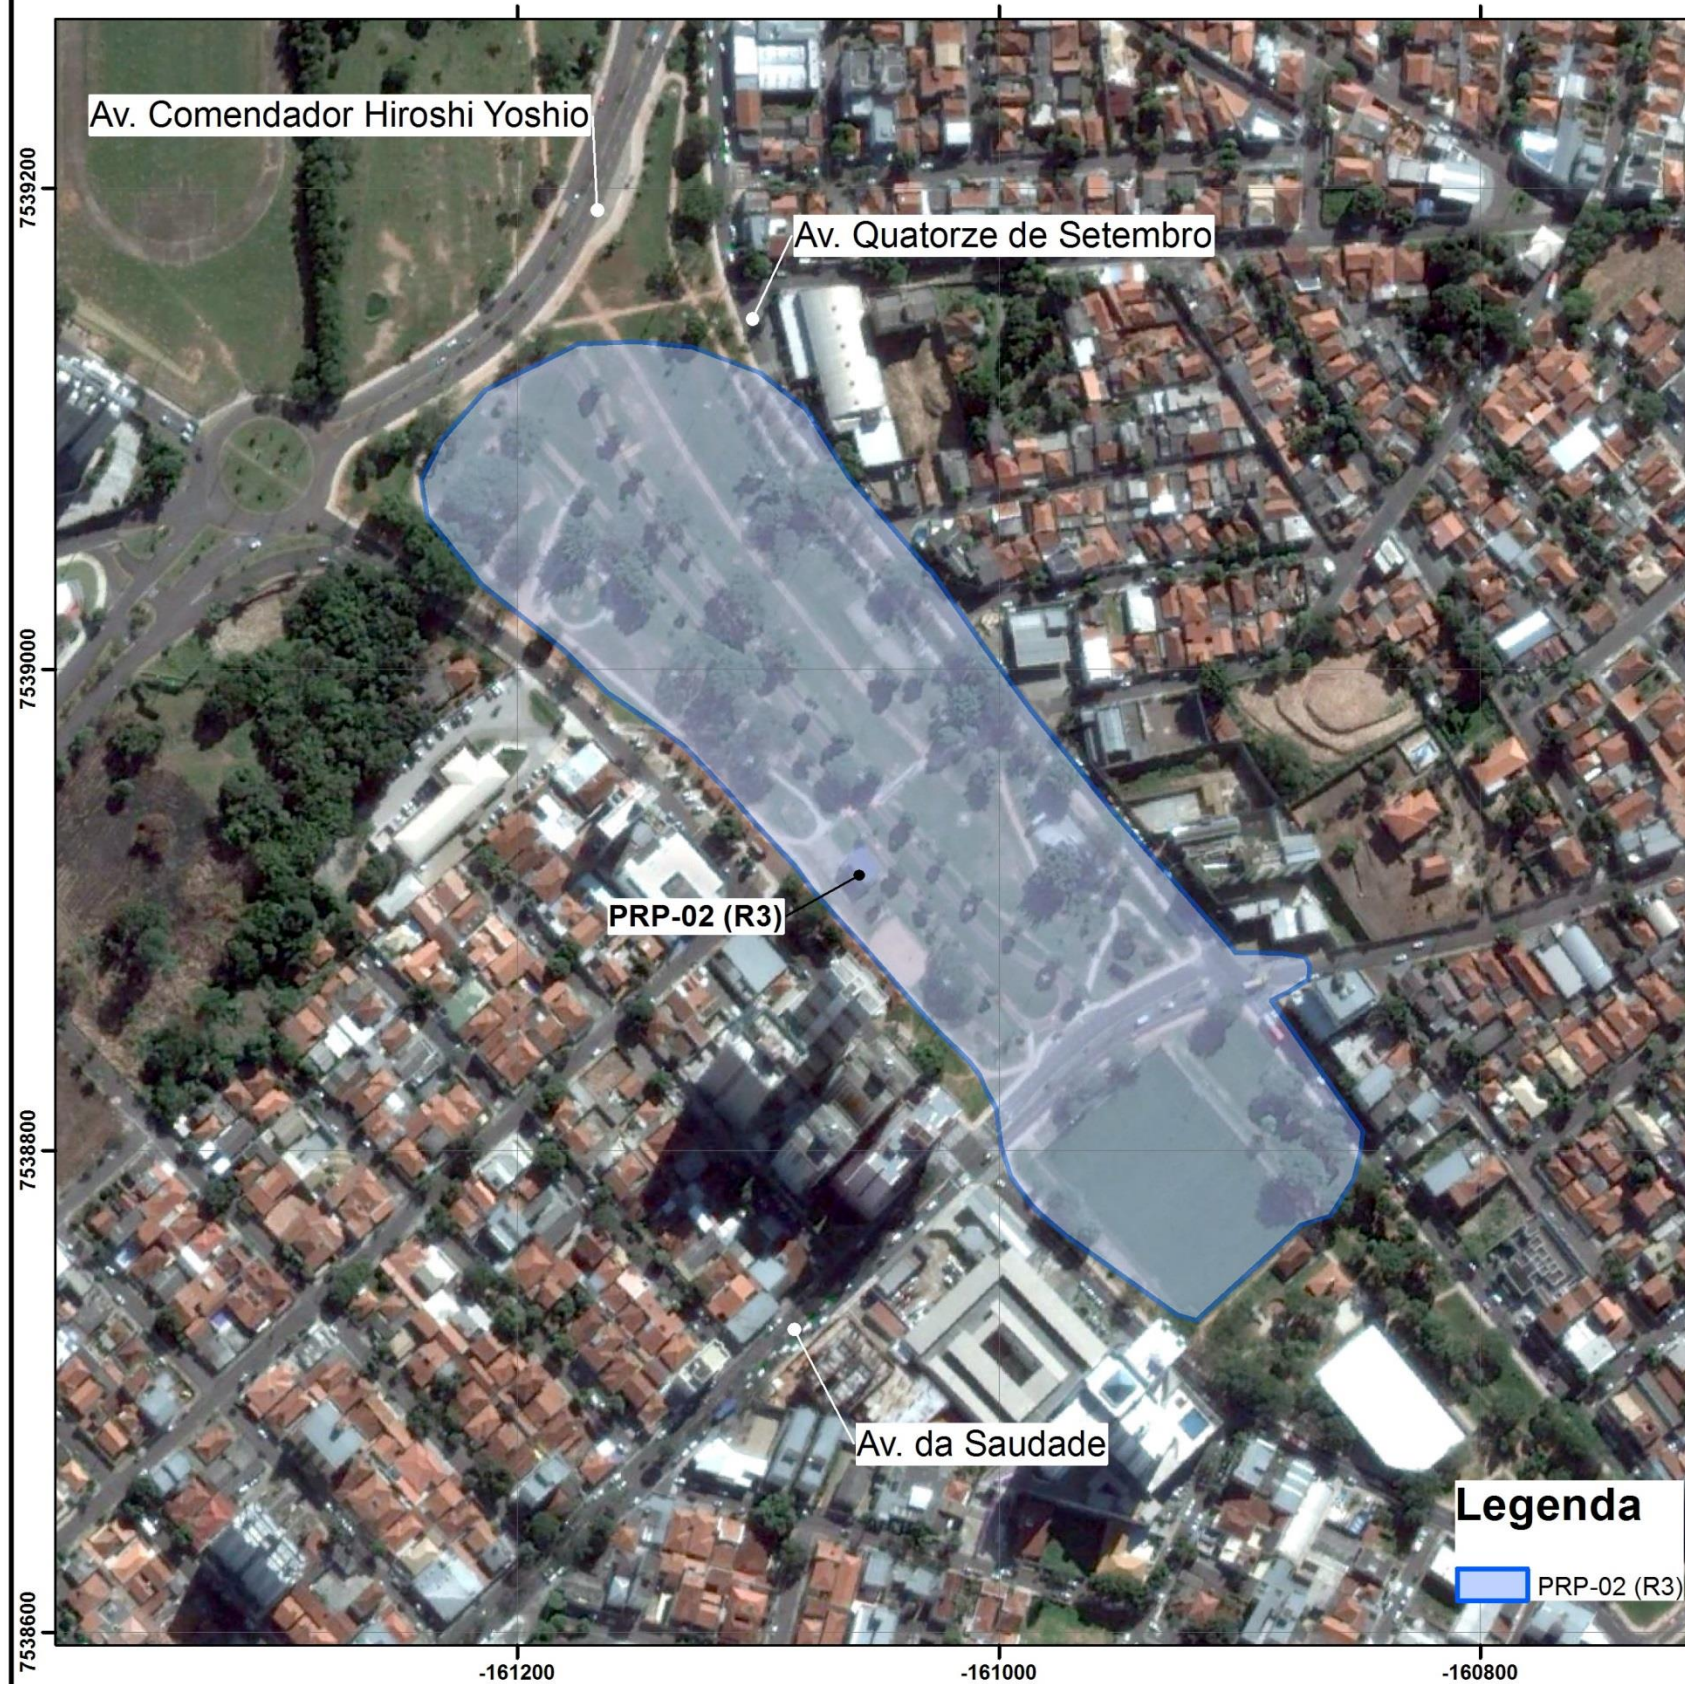
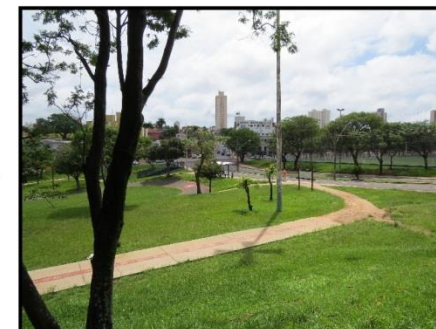
Município: Presidente Prudente
 Nome da Área: Parque do Povo – Av. da Saudade/ Av. 14 de Setembro
 Grau de Risco Predominante: R3 - Alto

Vista geral do Parque do Povo, na avenida da Saudade.

FOTO 7. Vista geral do Parque do Povo, na avenida da Saudade. Local onde frequentemente ocorre inundação do córrego do Veado, segundo a COMDEC.

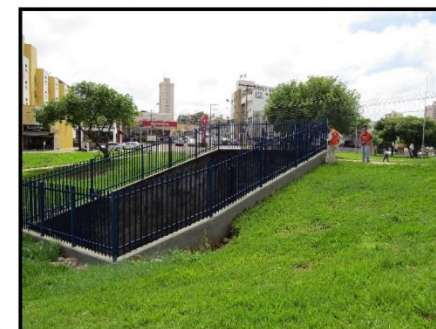
Detalhe para o córrego do Viado no Parque do Povo nas proximidades da avenida da Saudade.

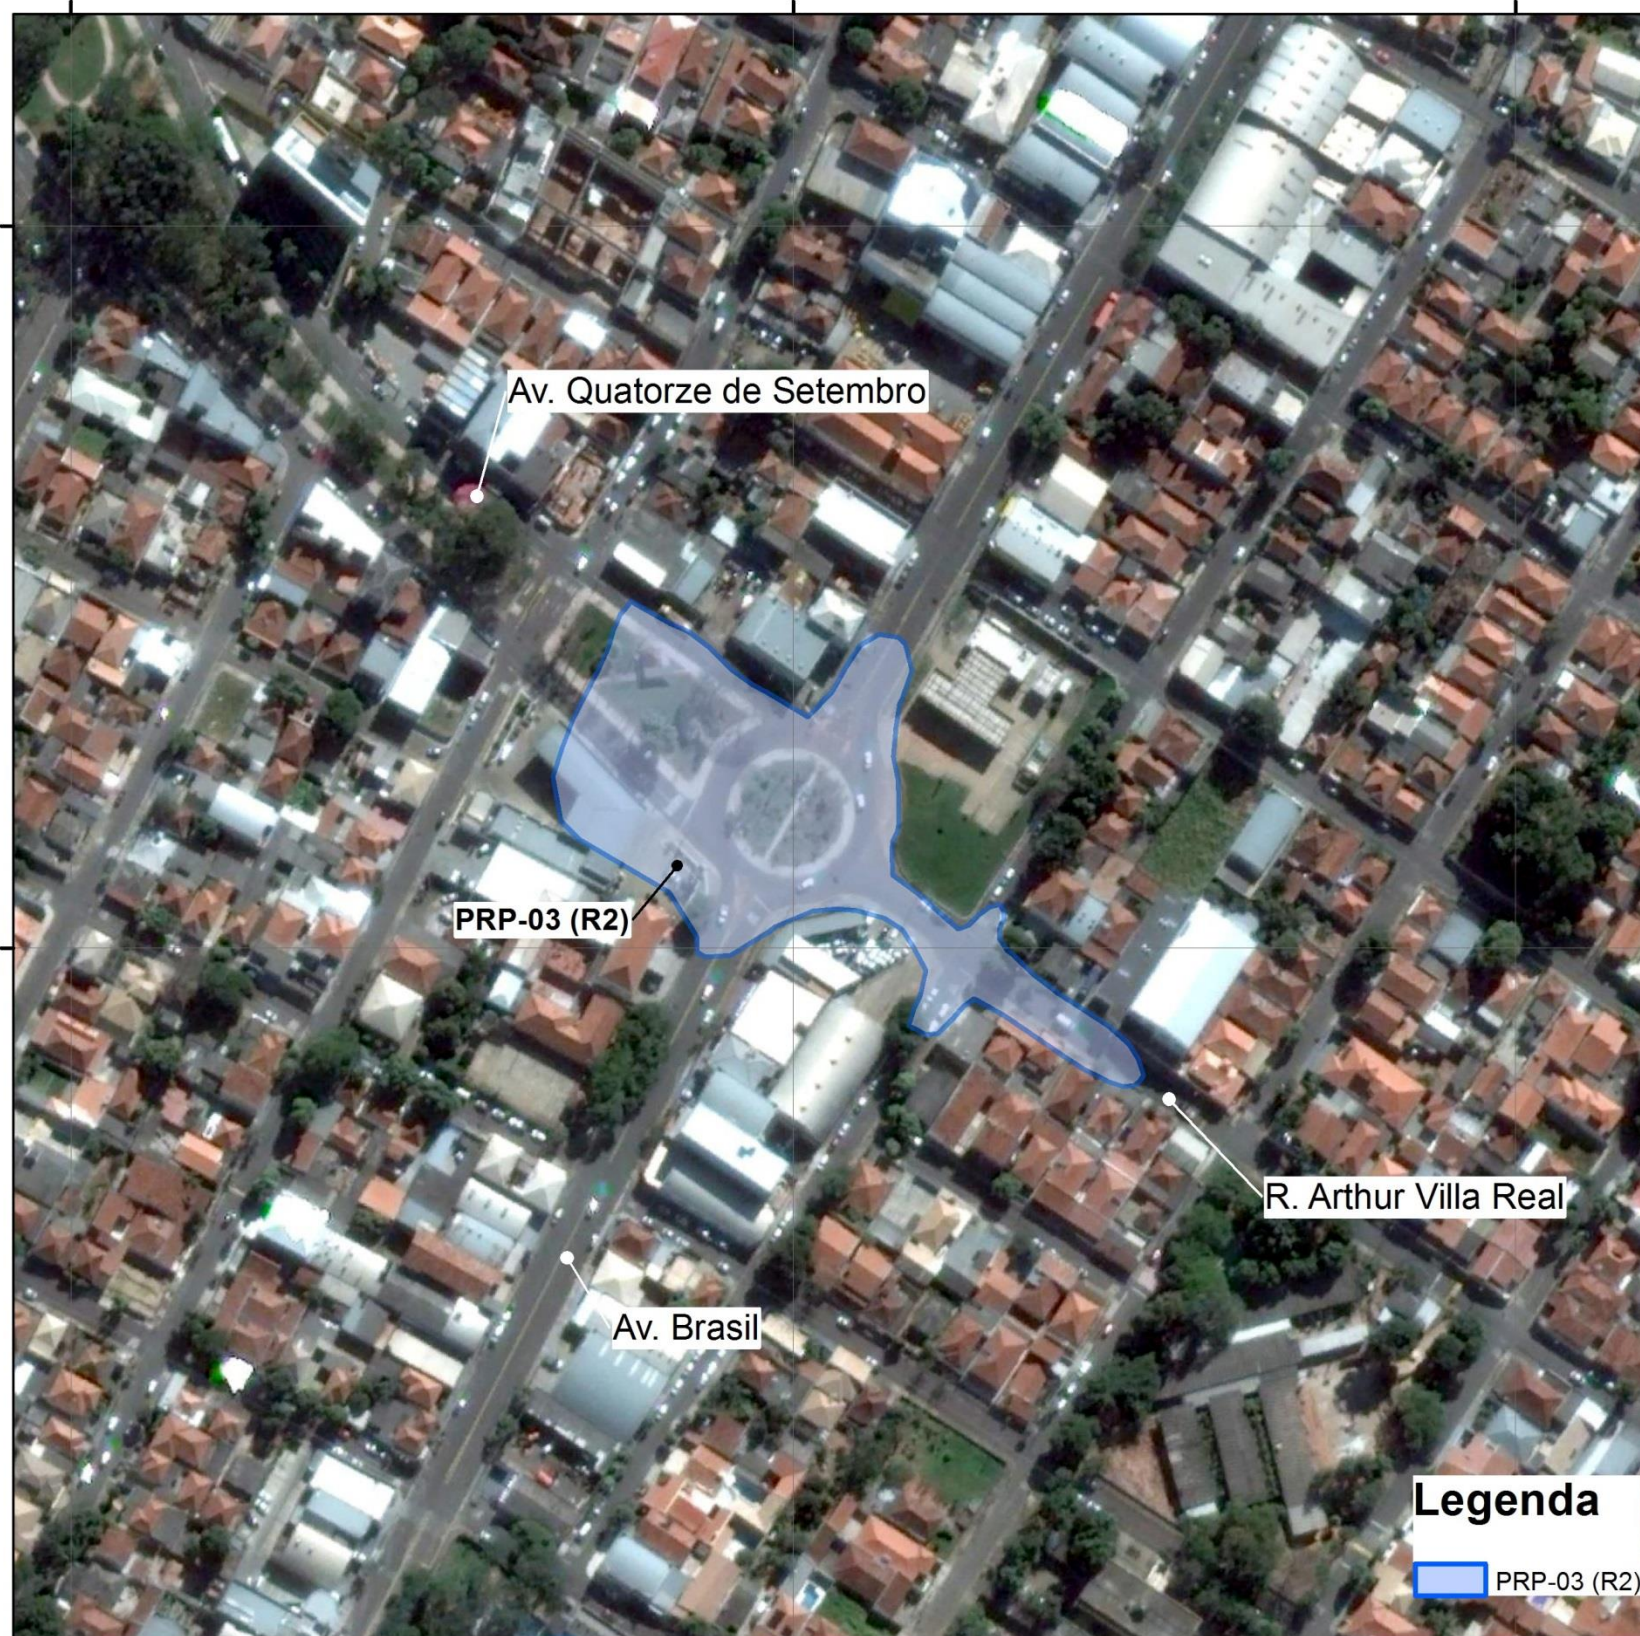
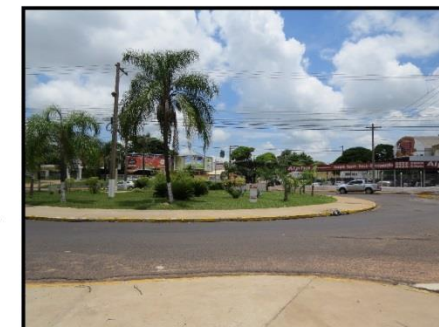
Município: Presidente Prudente
 Nome da Área: Vila Formosa – Av. Brasil (Rotatória)/ R. Arthur Villa Real
 Grau de Risco Predominante: R2 - Médio

Vista geral da rotatória na avenida Brasil.

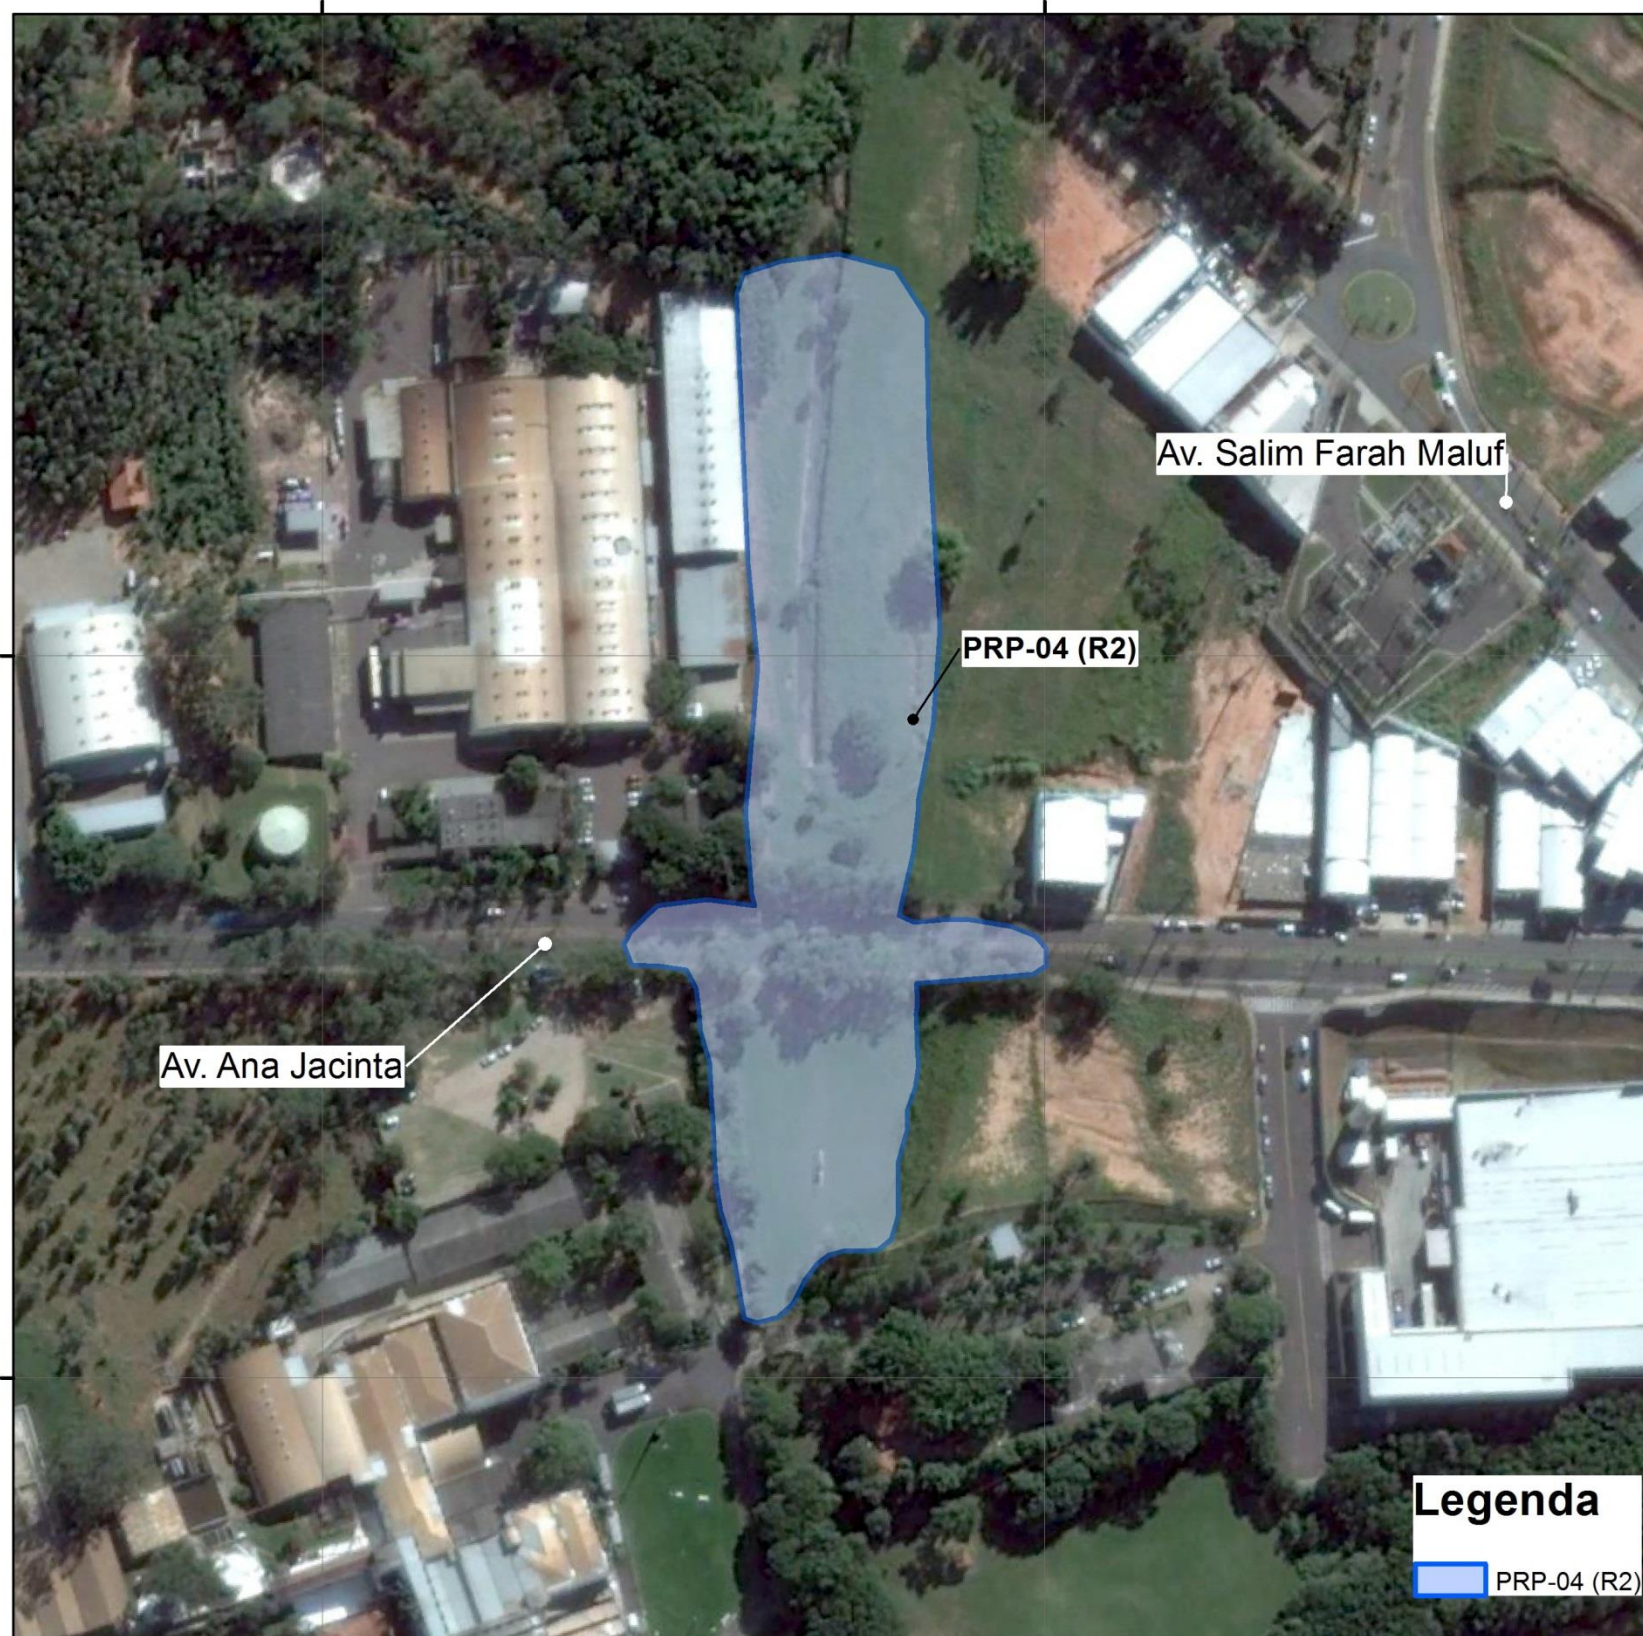
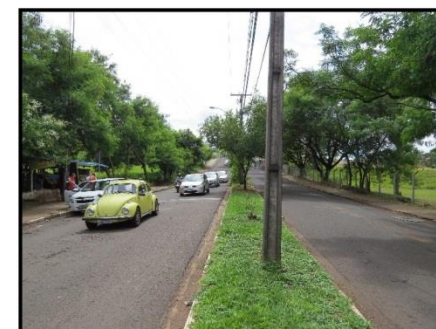
PRP-04 (R2)

Município: Presidente Prudente
 Nome da Área: Bairro Santa Elisa – Av. Ana Jacinta
 Grau de Risco Predominante: R2 - Médio

Vista geral da rua Ana Jacinta.

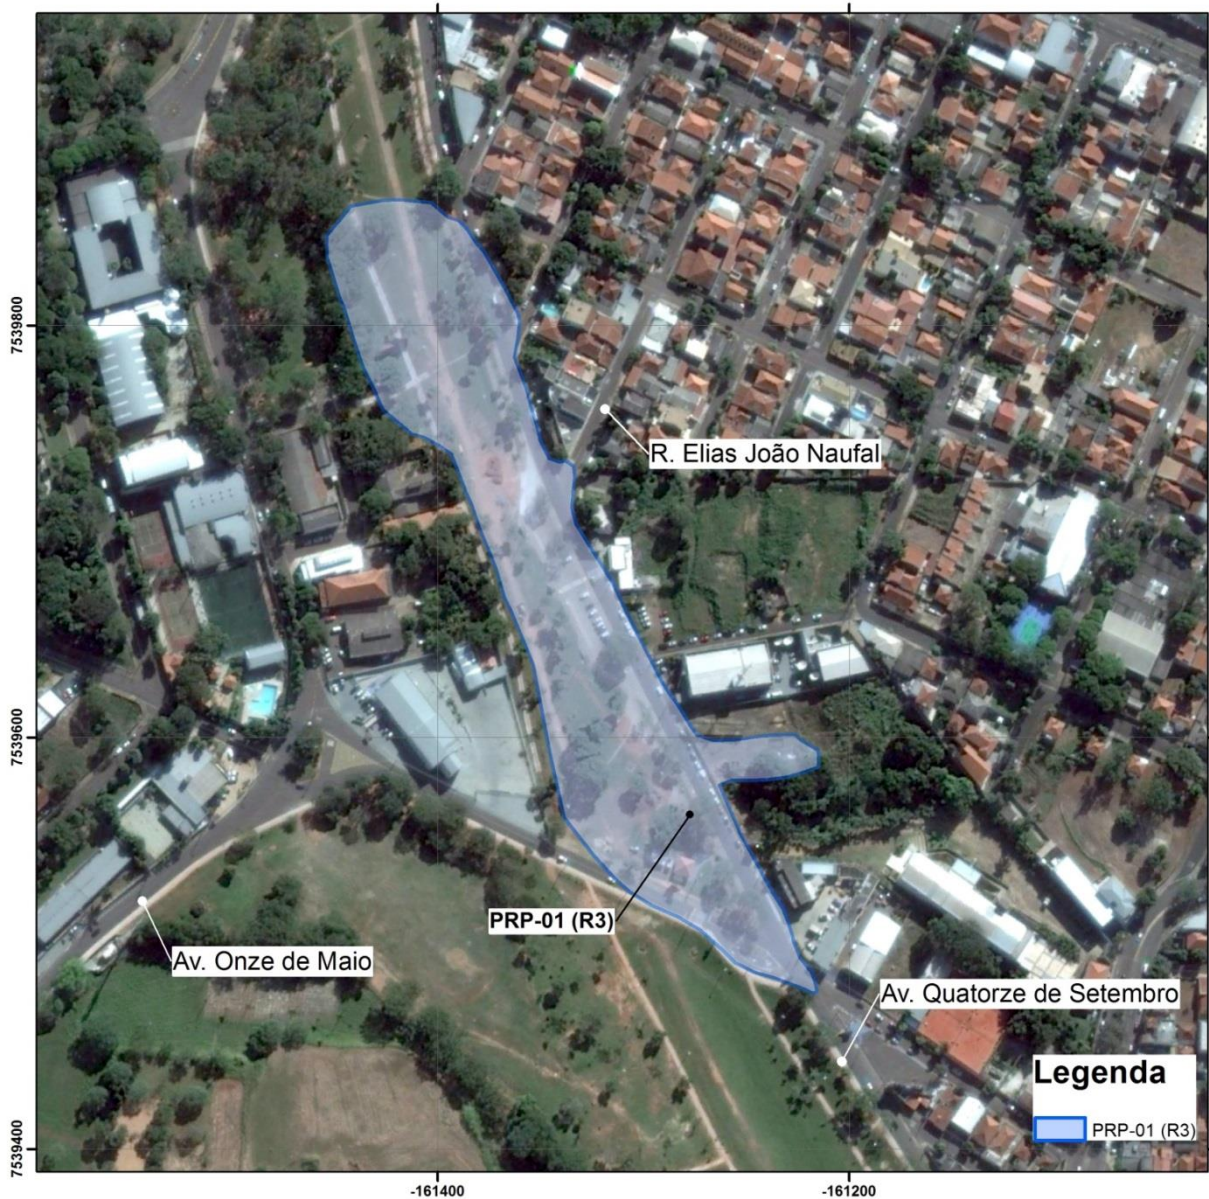
Parque do Povo – Av. 14 de setembro

Risco Alto (R3) – Inundação

FIGURA 1 – Vista geral da área mapeada. Fonte: *Image 2015 DigitalGlobe*, Google Earth Pro.

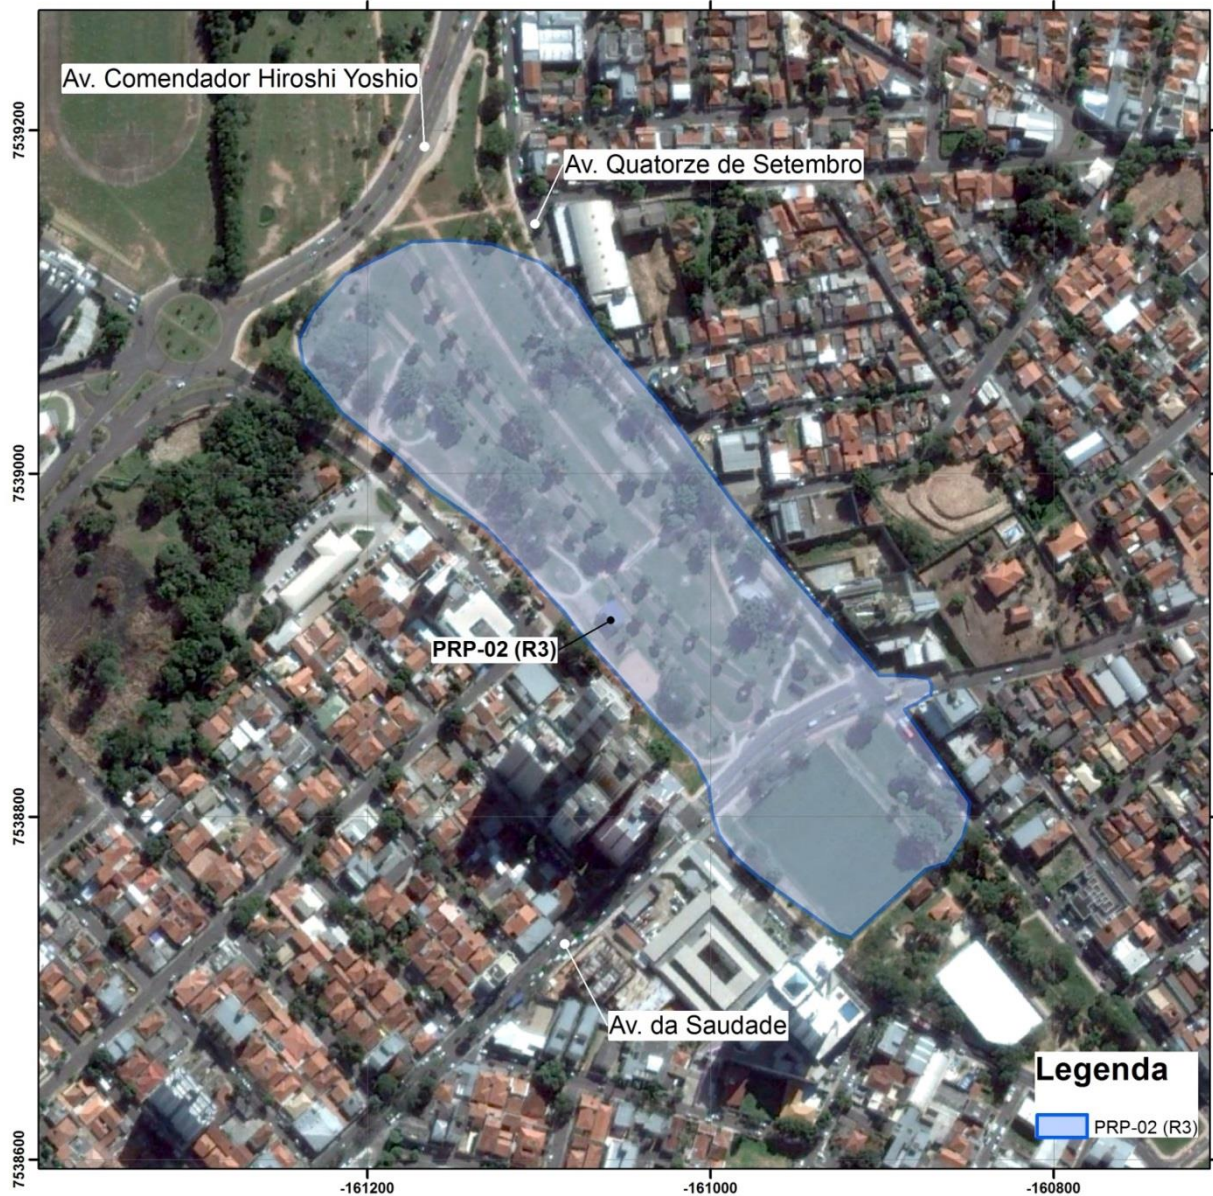
Parque do Povo – Av. da Saudade/ Av. 14 de maio

Risco Alto (R3) – Inundação

FIGURA 3 – Vista geral da área mapeada. Fonte: Image 2015 DigitalGlobe, Google Earth Pro, 2015.

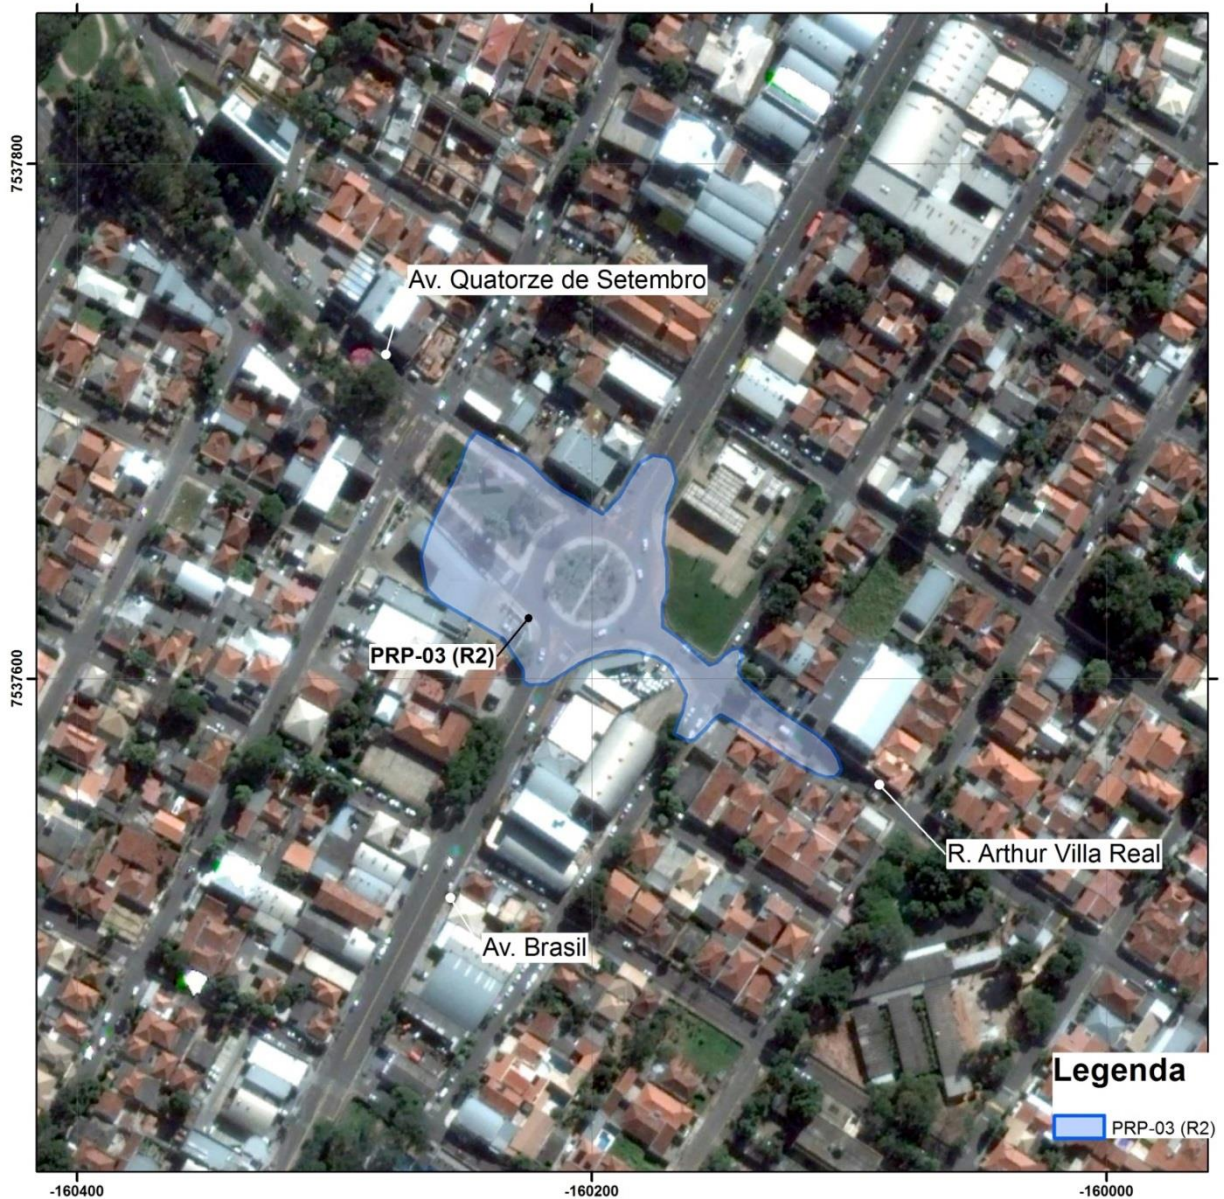
Vila Formosa – Av. Brasil (Rotatória)/ R. Arthur Villa Real

Risco Médio (R2) – Inundação

FIGURA 5 – Vista geral da área mapeada. Fonte: *Image 2015 CNES/Astrium*, Google Earth Pro, 2015.

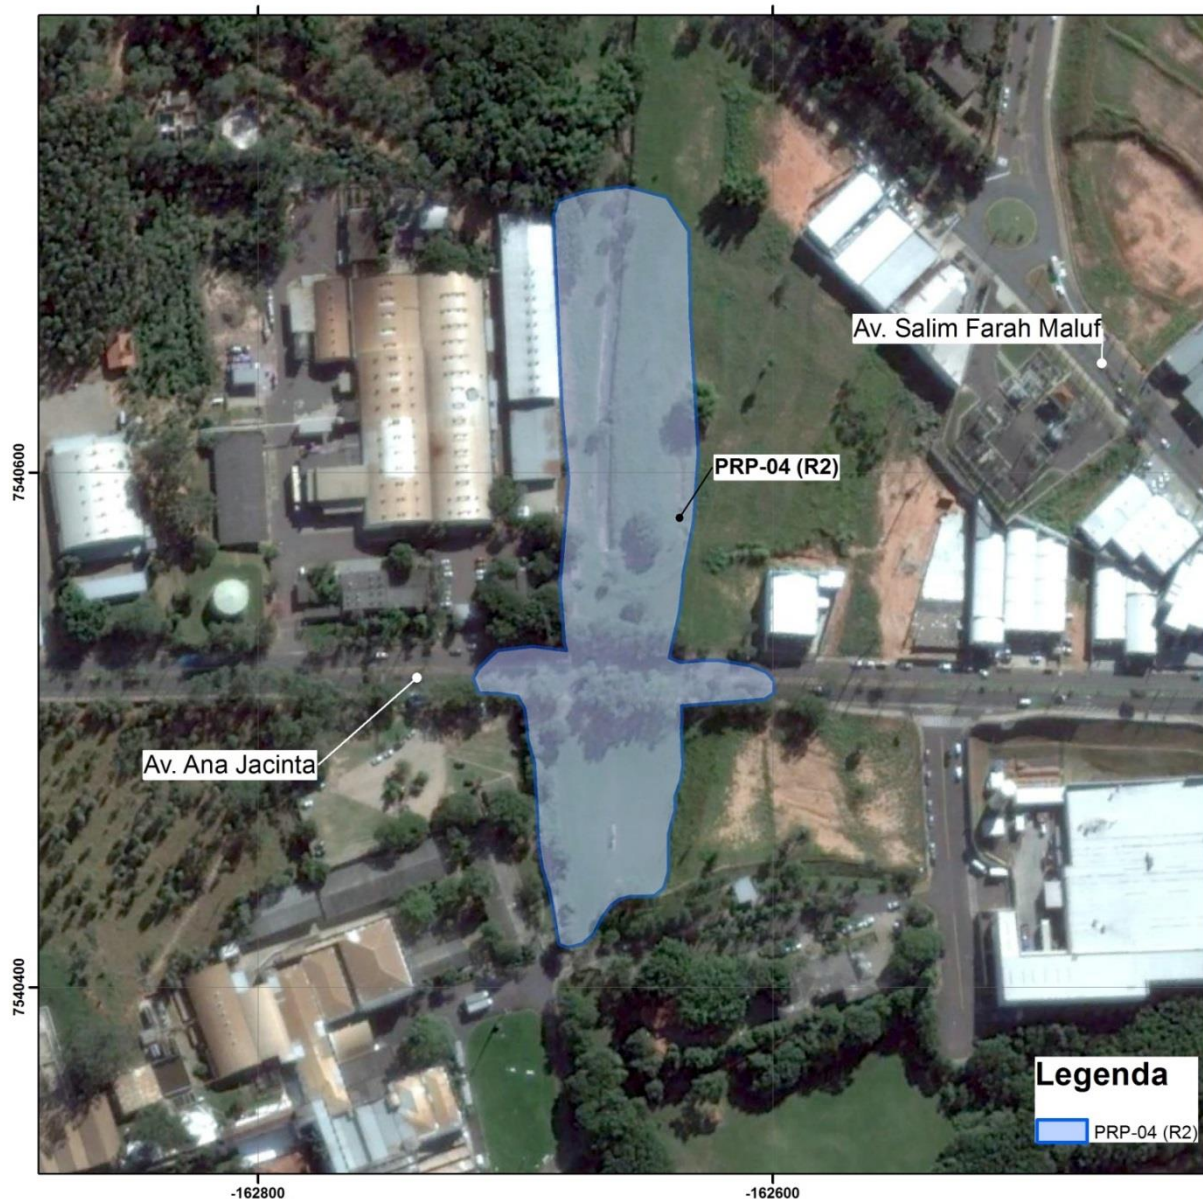
Bairro Santa Elisa – Av. Ana Jacinta

Risco Médio (R2) – Inundação

FIGURA 7 – Vista geral da área mapeada. Fonte: *Image 2015 DigitalGlobe*, Google Earth Pro, 2015.
